Abgas-Rückführ-Ventil (AGR) vorzeitig defekt?

Ursachen für den vorzeitigen Ausfall eines neuen AGR-Ventils können mannigfaltig sein!

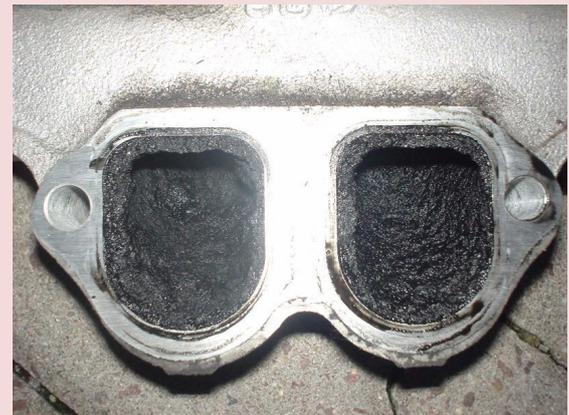
- Fehler im Motormanagement oder falscher Softwarestand
- häufiger Kurzstreckenbetrieb
- häufiges Fahren im Teillastbereich (Regelbereich AGR)
- unsaubere Verbrennung, z.B. in Folge defekter Injektoren oder undichtem Ladedrucksystem
- Ölhaltige Ansaugluft durch verschlissene Ventilschaftabdichtungen, Fehlfunktion der Motorentlüftung, Ölverlust im Bereich des Zylinderkopfes oder Turboladers, verschlissene Kolbenringe, Ölüberfüllung oder starker Motorverschleiß (BlowBy-Gase im Kurbelgehäuse) Folge: Hoher Kohlenstoffanteil (Verkokung) im Abgas - Rußbildung

Wird bei dem Austausch eines defekten AGR-Ventils die eigentliche Ursache aber nicht gesucht und beseitigt (z.B. Verrußung des Abgaskrümmers), kann auch das Ersatz-Ventil nicht lange halten.

Vor dem Einbau des neuen AGR- Ventils ist zwingend der Verschmutzungs- zustand des Abgaskrümmers zu beachten. Ggf. muss der Krümmer ausgebaut und gereinigt werden, damit sich später keine verbliebenen Ablagerungen lösen und in das neue AGR-Ventil gelangen können.
